22. Ist die unter der Bodenplatte eingebaute Schottererschicht ausreichend stark?

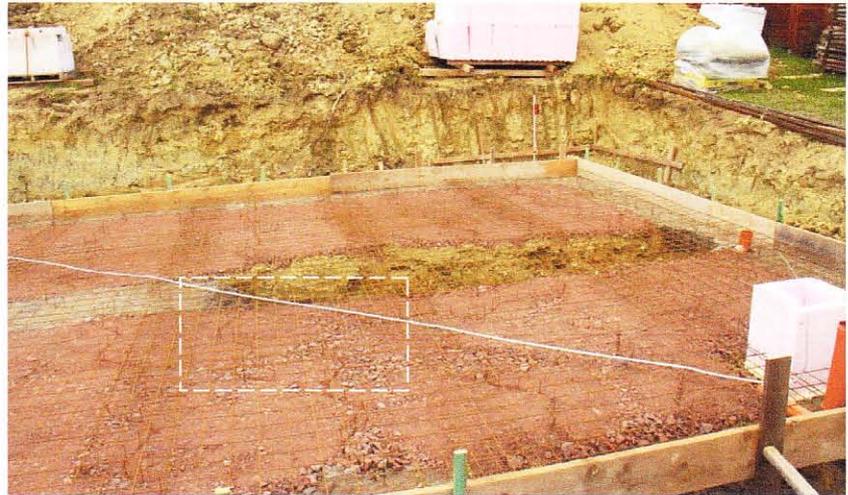
Bild Nr. 38 (Aufnahme der Antragsteller)

Auf dieser Aufnahme sind der Schotterunterbau und die konstruktive Bewehrung der Bodenplatte zu erkennen.

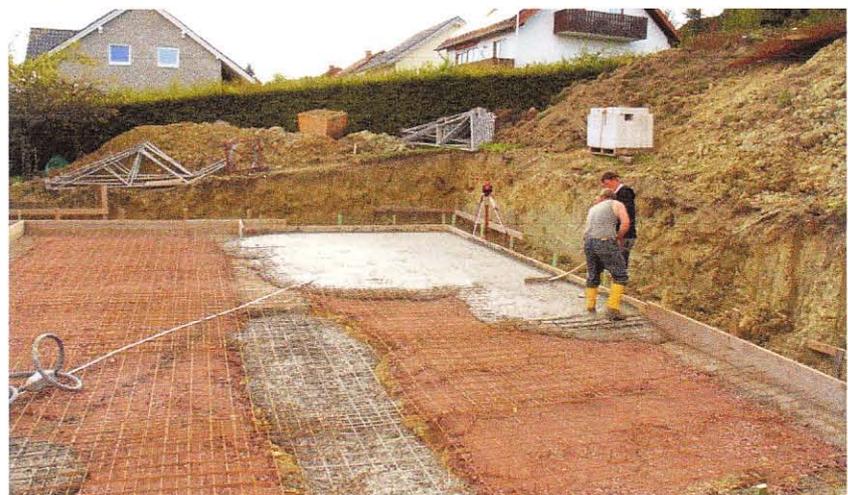
Bild Nr. 40 (Aufnahme der Antragsteller)

Einbau des Betons der Bodenplatte
